Desprendimientos de refractario

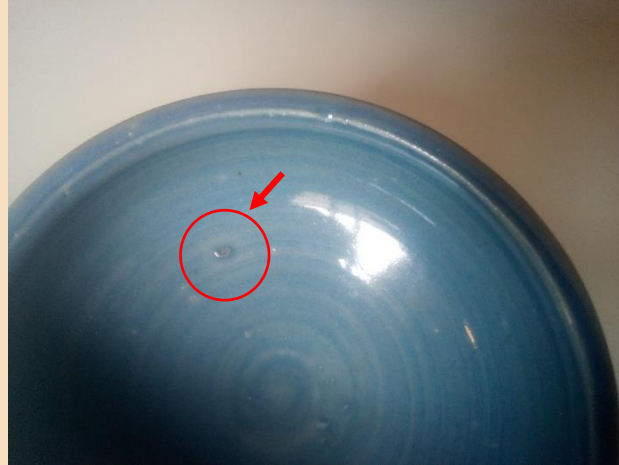
Granos infundidos de tamaños variables procedentes del techo del horno, o de suciedad de placas de enhornamiento, que se depositan sobre la superficie de las piezas durante la cocción ⁽¹⁾. El defecto (figura 1) puede ser importante en productos que ofrezcan una gran superficie, como platos, bandejas, grandes boles y cuencos etc.

Figura 1. Infundido de refractario desprendido y pegado al esmalte. Fotografía: Rafa Galindo. .

- Realizar una limpieza sistemática de la cámara de cocción y de los materiales de enhornamiento antes de cada carga.
- Reparar y sustituir, en la medida de lo posible, los refractarios deteriorados.
- Realizar el enhornado de platos y piezas que ofrezcan una gran superficie, protegidos por placas limpias para evitar que sean alcanzados por algún posible desprendimiento de partículas de refractario.

El empleo de hornos con revestimiento de lana refractaria reduce al máximo la aparición de este defecto.

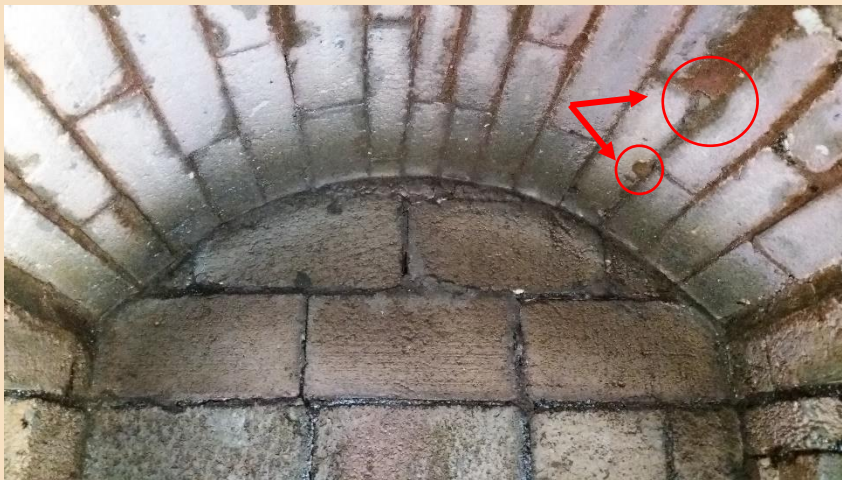
El defecto se produce debido al deterioro (corrosión) de los refractarios del techo (figura 2), del cemento de unión o, menos frecuentemente, a la suciedad de placas y materiales de enhornamiento.

Figura 2. Refractario del techo deteriorado. Fotografía: Rafa Galindo. .

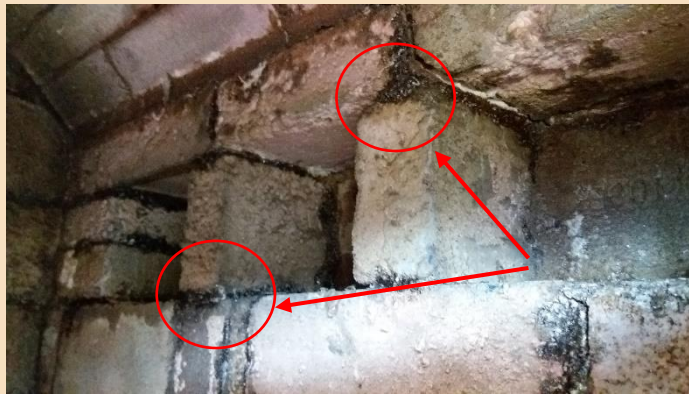
En hornos de leña, una causa importante del deterioro del refractario por ataque químico es debida a la deposición de cenizas sobre elementos del horno (figura 3).

Figura 3. Ataque químico causado por la ceniza en un horno de leña. Fotografía: Rafa Galindo .

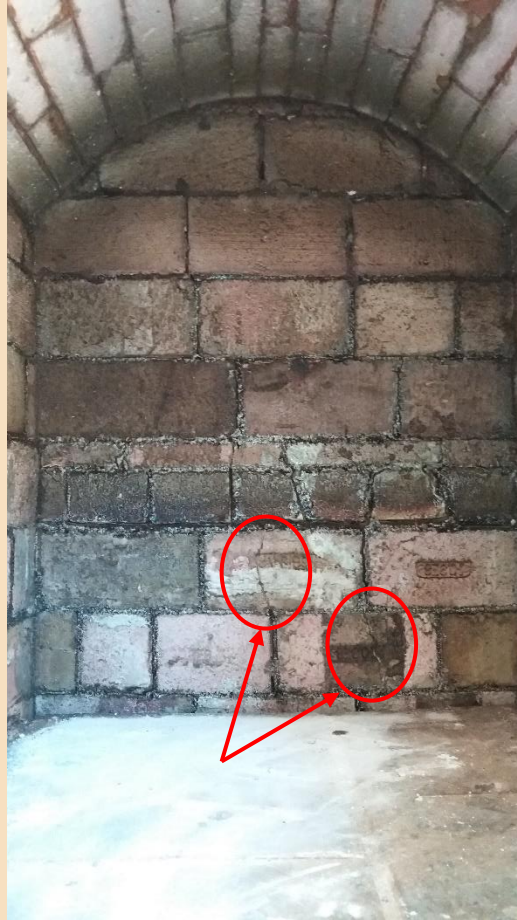
3. Uno de los deterioros térmicos más frecuentes se deben al **choque térmico**. Se trata de deterioros, generalmente en forma de grietas (figura 4), causados por cambios bruscos de temperatura que conllevan los correspondientes cambios dimensionales que generan tensiones. Como se ve, en realidad se trata de deterioros físicos que tienen un origen térmico. Son más probables en hornos intermitentes de leña y, ocasionalmente, en algunas partes de hornos de gas expuestas a la llama de los quemadores.

Figura 4. Grietas en ladrillos refractarios debidas a choque térmico. Fotografía: Rafa Galindo.
